LEIKKIPAIKAN TARKASTUSPÖYTÄKIRJA

Leikkipaikan osoite: Strömbergintie 12-14, Helsinki

Aika: 25.5.2007

Tarkastaja: Joli Oy, Milja Kiviluoma

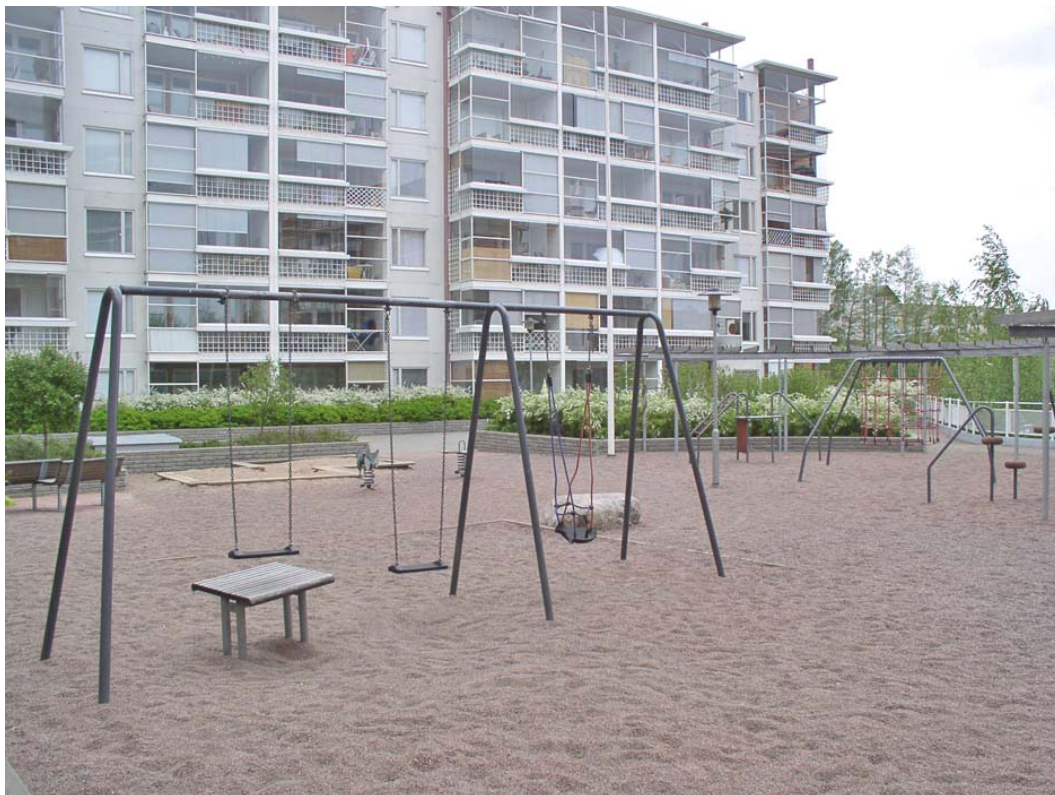
OPASTETAULU

Leikkipaikalta puuttui opastetaulu, jossa annetaan ohjeita onnettomuuden varalta. Opastetaulussa tulee olla vähintään yleinen hätänumero, leikkipaikan osoite ja kunnossapitäjän yhteystiedot.

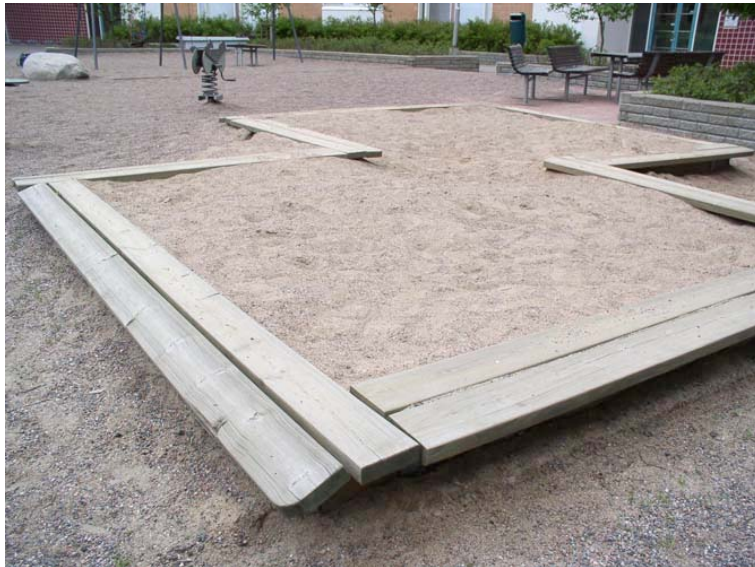
HIEKKALAATIKKO

Kansilankun kiinnitys on pettänyt. Kansilankut tulee kiinnittää uudelleen. Tikkuilu ja terävät ja särvät ($r < 3$ mm) tulee hioa pois.

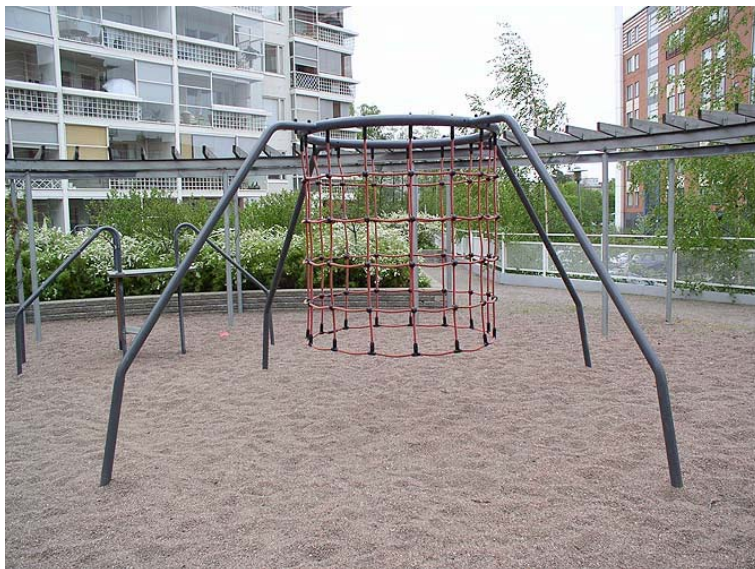
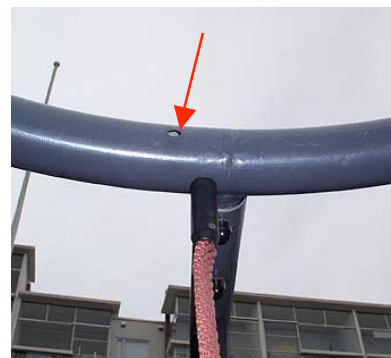
KIIPEILYTELINE, JOLI

Kiipeilytelineessä on 4 kpl kielletyllä välillä 8-25 mm olevia reikiä yli 120 cm korkeudella, joihin lapsen sormi voi putoamistilanteessa murtua. Reikiin on saatavissa muovitulppia.

Turvasorakerros n. 10 cm vajaa. Turvasorakerros pitäisi olla 40 cm koko turva-alueella. Sääntö tulee muuttumaan vuonna 2008, jolloin tarvittava määrä on 30 cm.

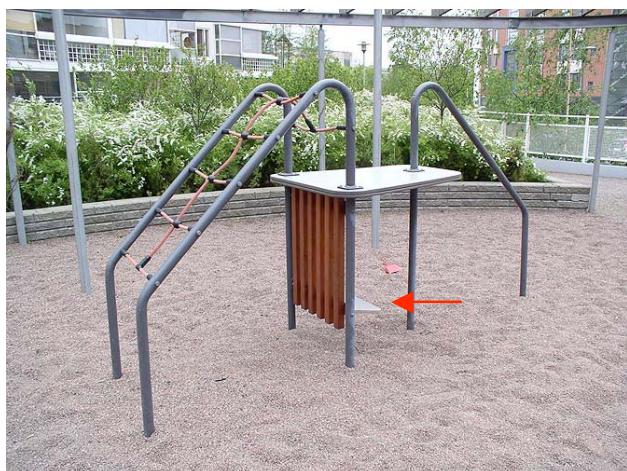
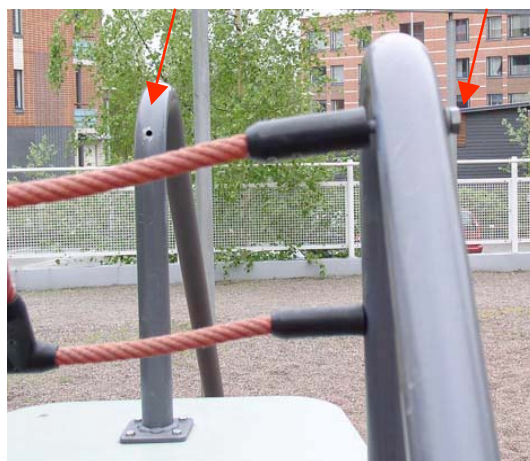
KIIPEILYLIUKU, JOLI

Liukuputkessa on yli 120 cm korkeudella kielletyllä välillä 8-25 mm oleva reikä, johon lapsen sormi voi putoamistilanteessa murtua. Reikiin on saatavissa muovitulppia.

Yksi ruuvi on auennut. Ruuvi tulee kiristää.

Alataso on vääntynyt. Taso voidaan poistaa tai kiinnittää uudelleen.

Turvasorakerros on noin 20 cm vajaa. Turvasorakerros tulisi olla 40 cm koko turva-alueella. Sääntö tulee muuttumaan vuonna 2008, jolloin tarvittava määrä on 30 cm.

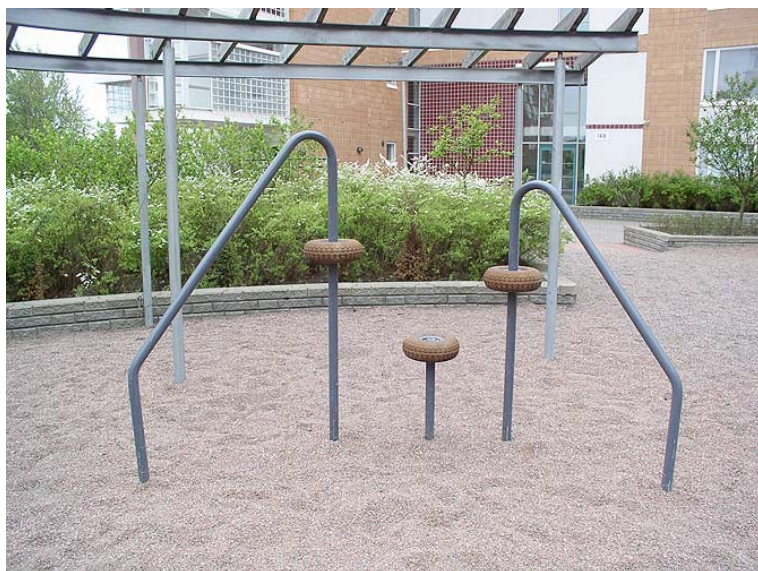
LIUKUKAITEET, JOLI

Turvasorakerros on noin 30 cm. Turvasorakerros pitäisi olla 40 cm koko turva-alueella. Sääntö tulee muuttumaan vuonna 2008, jolloin tarvittava määrä on 30 cm.

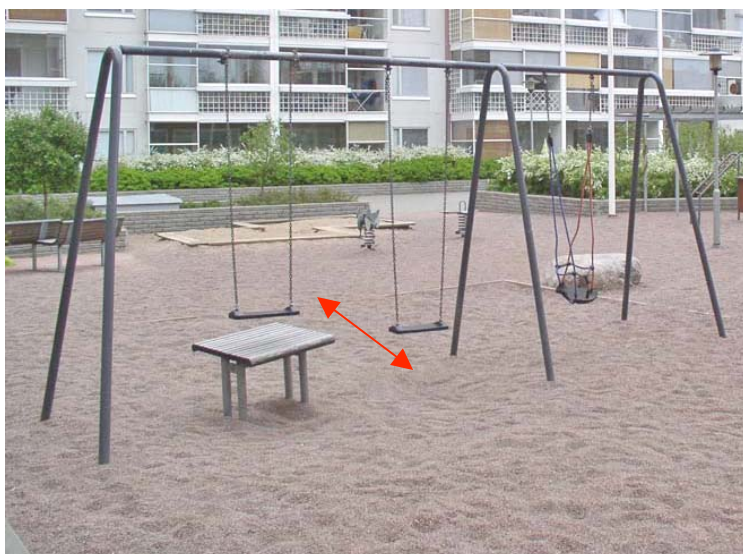
KEINU, JOLI

Keinun saranan korkeus on 245 cm, jolloin keinu vaatii turva-alueetta orresta molempiin suuntiin 405 cm. Turva-alue on vajaa. Puinen reunus on 390 cm:n päässä. Turva-alueella tulee laajentaa ja puureunus tulee siirtää pois turva-alueelta. Turva-alueella tulee olla 40 cm turva-soraa. Turvasorakerros on paikoin vajaa tai tiivistynyt. (Ensi vuonna voimaan tulevan normin mukaan vaadittava kerrospaksuus on 30 cm.)

Istuimien alla on kuoppaa. Kuoppien säännöllinen täyttäminen tulee mainita leikki-paikan kunnossapito-ohjelmassa. Istuimien alle suositellaan asennettavaksi kulumis-suojat, jotka parantavat turvallisuutta ja vähentävät kunnossapitokustannuksia.

Keinun alle on tuotu pöytä. Vakavan onnettomuuden riski. Pöytä on poistettava turva-alueelta välittömästi.

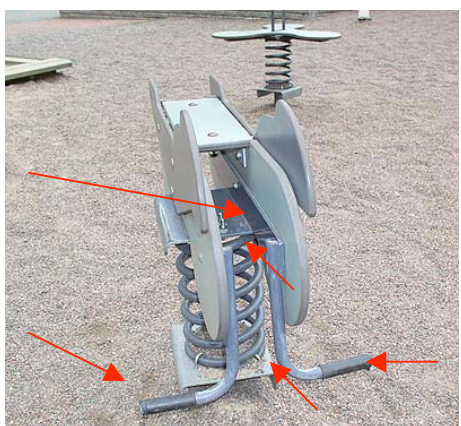
1. MÖNKIJÄ: Mönkijän kahvat ovat menneet poikki ja keinusta puuttuu kädensijat. Nämä osat tulee korjata. Jalansijoissa olevat muovitulpat ovat rikki. Muovisuojaat tulee uusia. Kierrejousen ylä- ja alapäästä puuttuu rajoitin. Jouseen ei saa syntyä ääri-asennoissa alle 12 mm:n kokoisia rakoja.

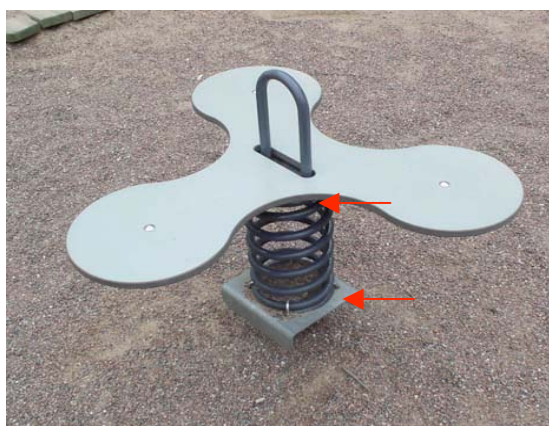
2. KOLMIAPILA: Kierrejousen ylä- ja alapäästä puuttuu rajoitin. Jouseen ei saa syntyä ääri-asennoissa alle 12 mm:n kokoisia rakoja.

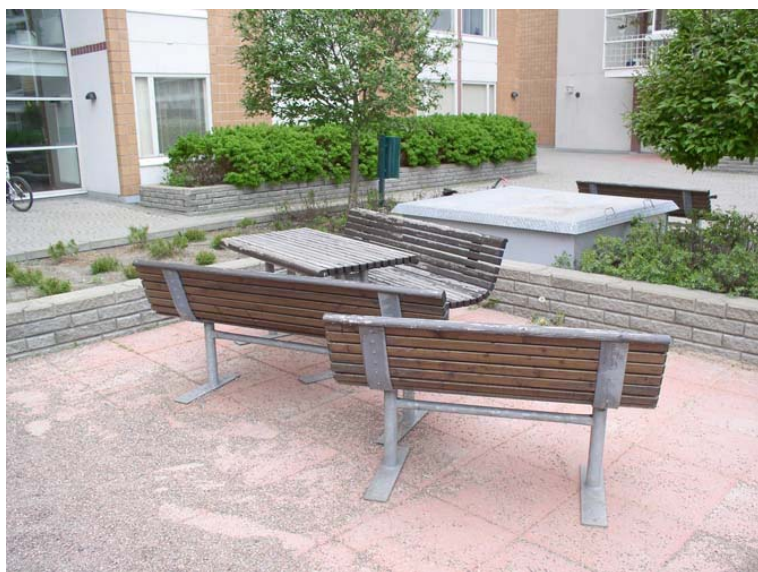
IRTOKALUSTEET

Leikkipaikalla on irtokalusteita. Kalusteiden jatkuva pitäminen poissa leikkivälineiden turva-alueilta tulee sisällyttää leikkipaikan kunnossapito-ohjelmaan. Leikkipaikan välittömässä läheisyydessä oleville kalusteille suositellaan kiinteää asennusta.
