RS¹⁵ Kuntoarvio

As Oy Helsingin Pitäjänpuisto

Strömbergintie 12
00380 HELSINKI

Tarkastuspäivä 29.9.2010

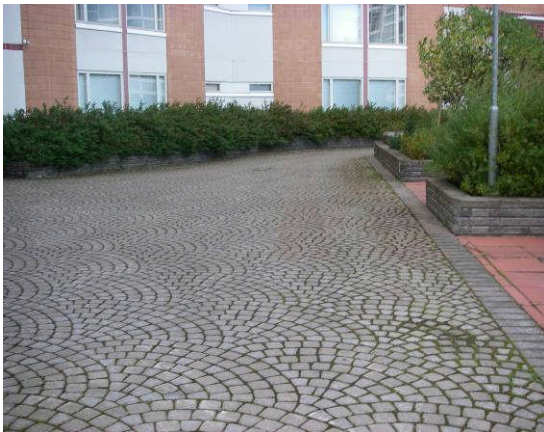
Rakennuksen vierustaa yhteisalueen puolella.

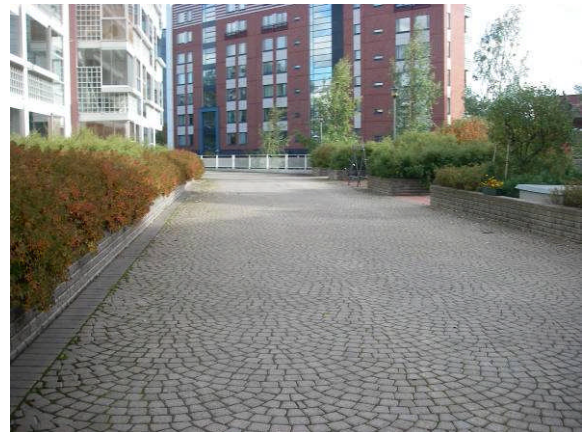
Rakennuksen vierustaa sisäpihan kohdalla.

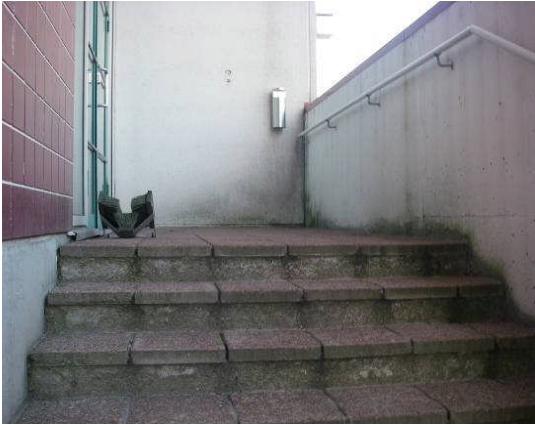
Porrashuone A kohdalla olevat ulkoportaat (otsapinnoissa rapautumista) sekä kaiteen maalipinnoissa kulumista.

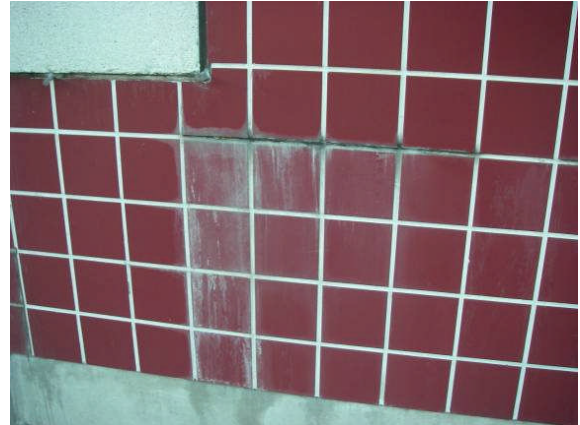
Porrashuone B ulkoporrastason kohdalta kaiderakenteen ulkopuolelta laatoitus irti alustastaan sekä kosteuden aiheuttamia jälkiä.

- Porrashuone B sisäänkäynnin kohdalla ulkoporrastanteen ja kaiderakenteen liitoskohdan korjaaminen vesitiiviiksi, ja kaiderakenteen ulkopuolelta irti olevien laattojen kiinnityskorjaukset (ei mukana PTS-taulukossa, koska liitoskohdan epätiivyyden aiheuttaja vaatii lisätutkimuksia korjaustavan määrittelemiseksi).

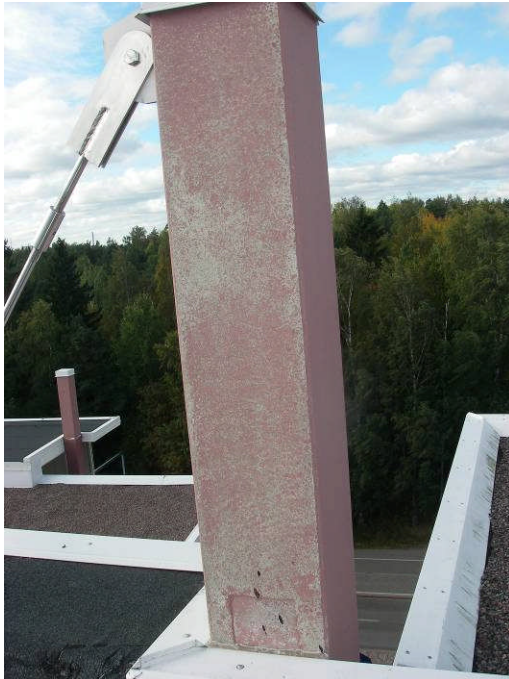
Julkisivun pinnoissa / pintamateriaaleissa ei kokonaisuudessaan todettu puutteita tai näkyviä vaurioita. Ainoastaan rakennuksen parvekkeiden nurkkapilareiden osalta havaittiin paikoin pinnoitteiden irtoamista ja kulumista, kuten myös paikoin parvekkeiden betonielementtiseinien ala-/yläreunojen pinnoitteissa hilseilemistä ja lohkeilemistä. Myös ilmanvaihtokonehuoneiden vesikattorakenteiden puuosissa (räystäiden puuosissa) havaittiin huoltokäsittelyn tarvetta.

Parvekepilarin maalipinnoitteessa hilseilemistä / kulumista.

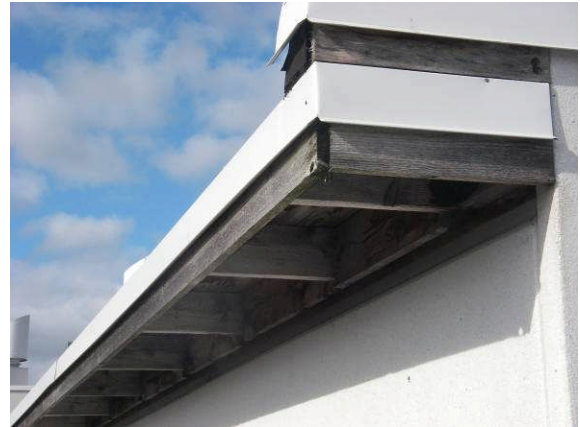
Ilmanvaihtokonehuoneiden räystäarakenteiden puuosissa huoltokäsittelyn tarvetta (kuva porrashuoneen B kohdalla, vesikaton puoleinen räystääs kokonaan maalaamatta).

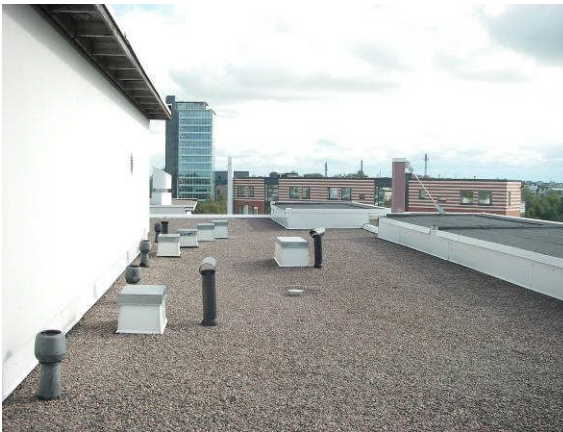
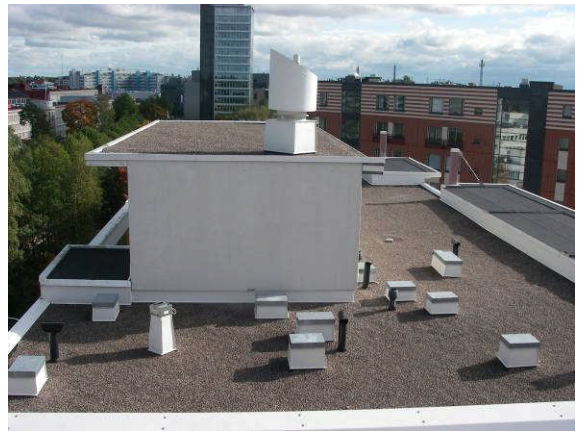
Vesikatoilla havaittiin hissikuilujen vesikatto-osien kohdilla vesikatteen ylösnosto-osat osittain epätiiviksi yläreunoistaan/nurkkakohdistaan.

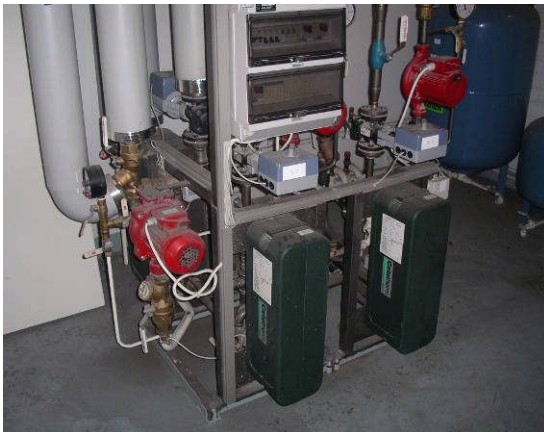
Lämmönsiirtimien tavoitteellinen käyttöikä on noin 20 - 25 vuotta. Lämmönsiirtimet uusitaan asennusvalmiina pakettina, johon sisältyy lämmönsiirtimien lisäksi uudet pumput ja säätölaitteet. Uusimisesta tulee laatia tarvittavat suunnitelmat, joissa tarkistetaan laitteiden mitoitus ja tilausvesivirran suuruus. Tässä tapauksessa lämmönjakolaitteiden uusimisen ei arvioida ajoittuvan vielä kuluvalle 10-vuotisjaksolle.

Lämmönsiirrinpaketti on vuodelta 2000

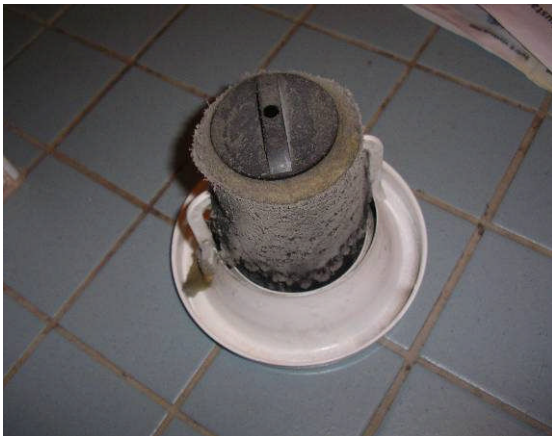
Poistoventtiin likainen äänenvaimennin

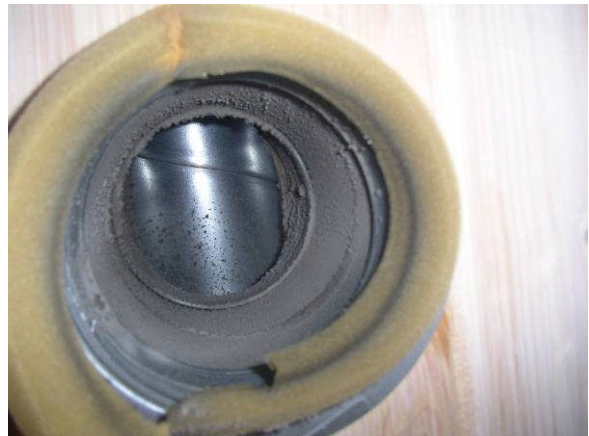
Poistoilmakanavissa oli jo pölyä.

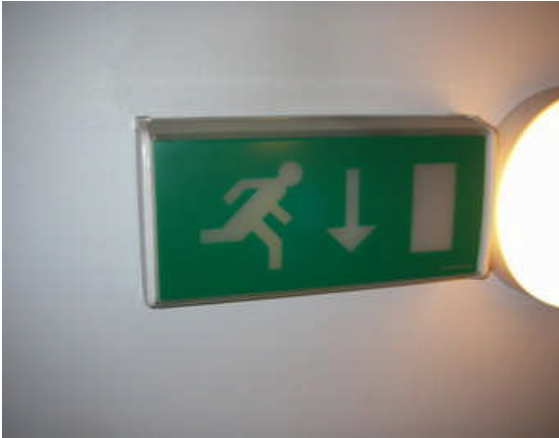
Kohteessa on turvavalaistusjärjestelmä ensimmäisessä kerroksessa sekä autohallissa. Järjestelmää on testattu, mutta tarkastuskierroksella havaittiin pimeitä yksiköitä.

Pimeä yksikkö

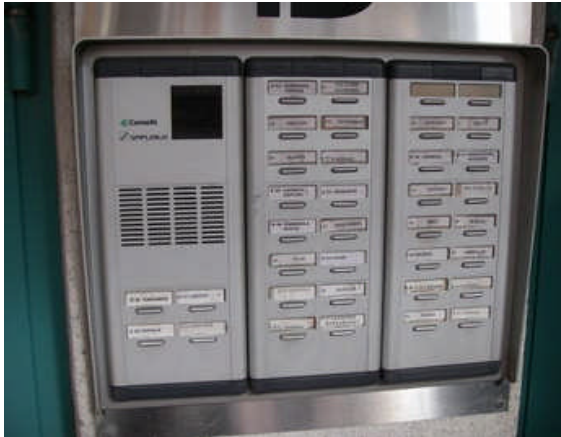
Rakennuksessa on ovipuhelinjärjestelmä, joka on käyttäjäkyselyn perusteella toiminut puutteellisesti.

Ovipuhelinjärjestelmä
