**AS OY HELSINGIN PITÄJÄNPUISTO**  
**Strömbergintie 12**  
**00380 Helsinki**

**10-VUOTISVASTUUT**  
**VIRHE- JA PUUTELUETTELO**

**22.10.2010**

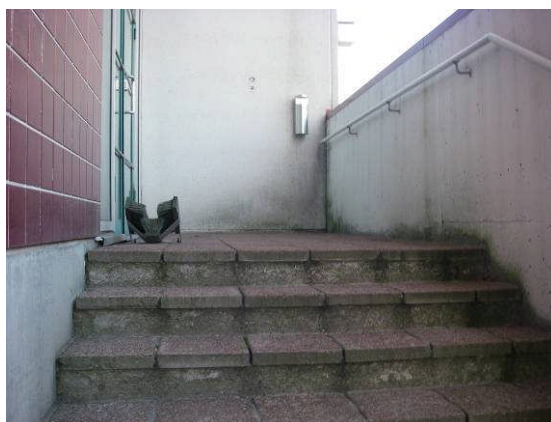
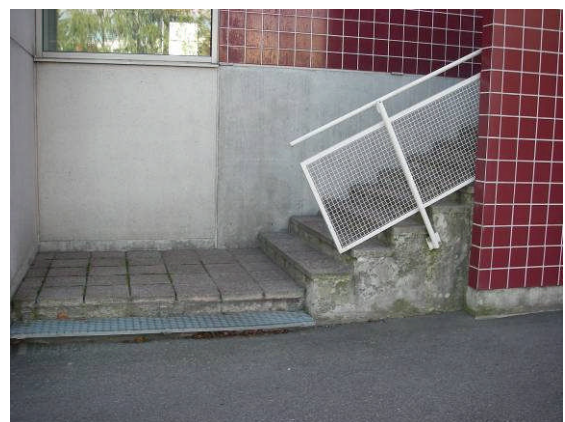
Porrashuoneiden A ja B kohdilla (Strömbergintien puoleisella sivulla) todettiin ulkoportaiden otsapinnoissa rapautumista. Samoin porrashuone B sisäänkäynnin kohdalla olevan kaiderakenteen laatoituksessa (ulkopuolella) todettiin alustastaan irti olevia laattoja; ko. kohdassa on myös havaittavissa kosteuden aiheuttamia jälkiä.

Kuvat 1 ja 2. Porrashuone A, ulkoportaiden otsapinnat rapautuneet.

Betonirakenteisten ulkoportaiden tekninen käyttöikä on KH-kortin 90–40016 mukaan noin 50 vuotta ja kunnossapitajakso noin 20 vuotta. Ulkoportaiden pintojen rapautuminen on vika, johon alle 10 vuoden käyttö ei anna perusteltua aihetta varautua. Betonirakenteisten ulkoportaiden rapautuneet pinnat tulee korjata betonikorjausohjeita noudattaen. Samoin porrashuone B kohdalla ulkoporrastasanteen ja kaiderakenteen liitoskohta tulee korjata vesitiiviiksi, ja kaiderakenteen ulkopuolelta irti olevat laatat kiinnittää uudestaan.

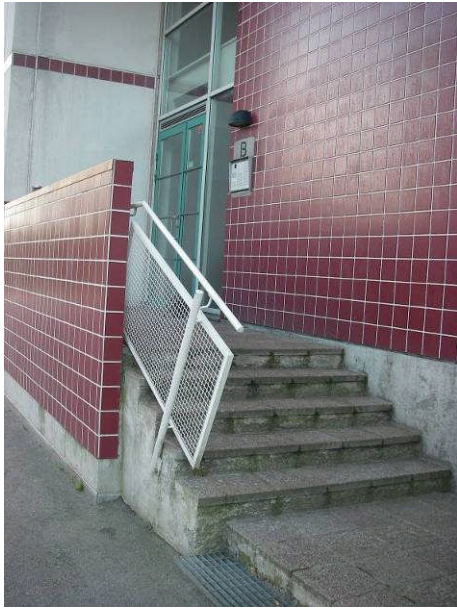
Kuvat 3. Porrashuone B, ulkoportaiden otsapinnat rapautuneet.

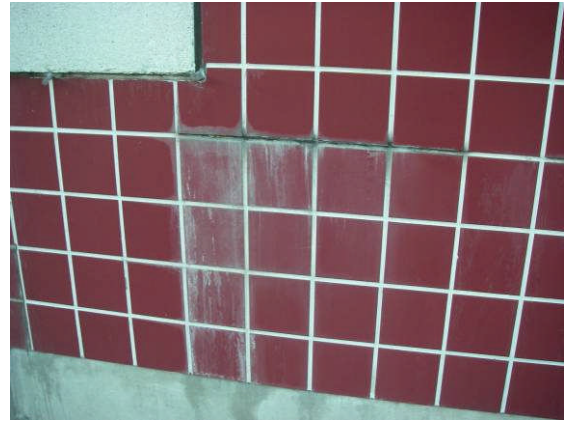
Kuva 4. Porrashuone B, ulkoporrastason kohdalta kaiderakenteen ulkopuolelta laatoitus irti alustastaan sekä kosteuden aiheuttamia jälkiä.

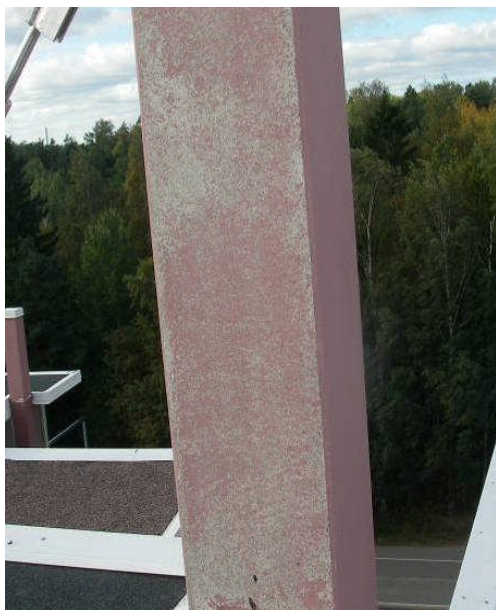
Rakennuksen julkisivuilla havaittiin parveketornien teräsbetonipilareiden pinnoitteiden irtoamista ja kulumista. Betonirakenteiden pinnoitevaurioiden syynä on mitä todennäköisimmin pinnoitteen heikko tartunta alustaan (työvirheen seurauksena ja/tai betonielementin pinnassa olevan sementtiliiman aiheuttamana).

Kuva 5. Parveketornin nurkassa olevan betonipilarin maalipinnoite kulunut.

Pinnoitettujen betonielementtien (julkisivujen) kunnossapitajakso on KH-kortin 90-40016 mukaan yleisesti 20 vuotta. Kohteen parveketornien teräsbetonipilareiden osalla todetut pinnoitevauriot ovat vikoja, joihin alle 10 vuoden käyttö ei anna perusteltua aihetta varautua. Parveketornien teräsbetonipilareiden pinnoitevauriot tulee korjata. (Pinnoitekorjauksessa on huomioitava, että julkisivun yleisilmettä ei tule olennaisesti muuttaa).

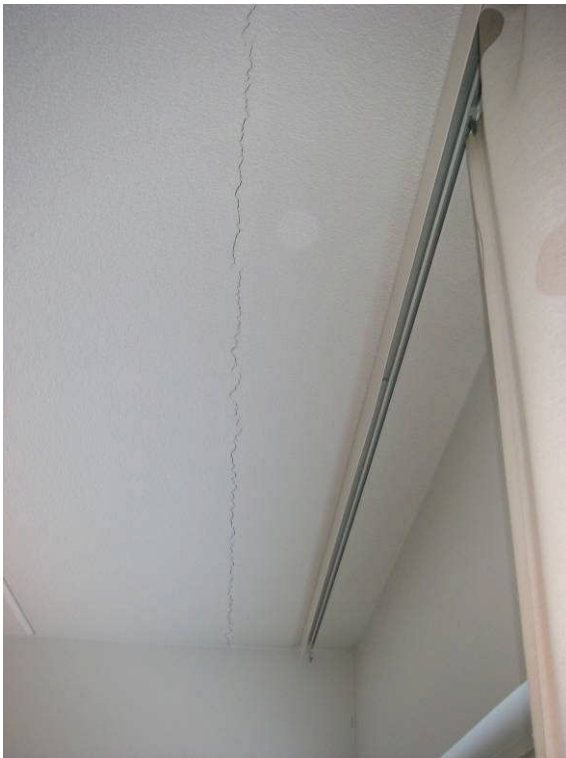
Asunnon B63 makuuhuoneen-keittiön-makuuhuoneen puolilla havaittiin välipohjan ontelolaatassa leveydeltään noin 2-3 mm pituussuuntainen halkeama ulkoseinän vierellä. Samoin asuntojen B33 ja B48 keittiöiden puolilla havaittiin välipohjan ontelolaatoissa pituussuuntaiset halkeamat.

Ontelolaattasaumoissa esiintyy tyypillisesti lämpö- ja kosteusliikkeiden aiheuttamia hiushalkeamia, mutta havaitut halkeamat osoittavat kuitenkin laatastossa tapahtuneen osittain normaalista poikkeavaa liikettä. Ontelolaatoissa olevien halkeamien merkitys ja aiheuttaja tulee selvittää, ja halkeamat tulee korjata.

Kuva 6. Ontelolaatassa halkeama, kuva asunnosta B63.
