# KUNTOARVIO

KYLPYHUONEET  
AS OY VANHA KAARELANTIE 7

8.3.2011

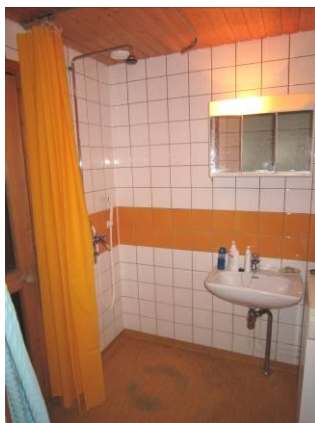
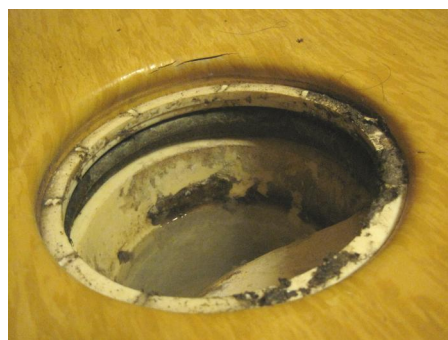
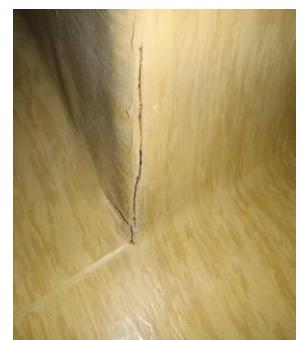
As Oy Vanha Kaarelantie 7 tarkastetuista 65:stä kylpyhuoneesta 5 on lähes alkuperäisessä kunnossa. Alkuperäiskuntoisissa kylpyhuoneissa lattian pintamateriaalina on kuvassa 1 näkyvä oranssi muovimatto. Alkuperäinen seinälaatta on neliön mallinen valkoinen laatta, laatoitetun seinän keskellä on yleensä oranssi kahden laatan raita. Alkuperäinen seinälaatta on jäljellä 29 asunnossa. Remontoiduissa kylpyhuoneissa lattianpäällysteenä on keraaminen laatoitus, jonka alle on jätetty alkuperäinen muovimatto 24 kylpyhuoneessa. Yhden kylpyhuoneen on asukas remontoanut itse ja asunnon vedeneristystä tulisi tarkistaa.

**Kuva 1.** Alkuperäisissä kylpyhuoneissa muovimatto on tyypillisesti irronnut alustastaan lattiakaivon vieressä. Keskimmäisessä kuvassa lattiakaivon vieressä muovimatto on lisäksi haljennut. Muovimaton saumat ovat auenneet ylösnostoissa (oikean puoleisin kuva). Alkuperäisissä seinälaatoituksissa on kopoa.

Suosittelemme 32 huoneiston kylpyhuoneen peruskorjaukseen varautumista kahden vuoden sisällä tai seuraamaan niiden kuntoa säännöllisin tarkastuksin. Muissa

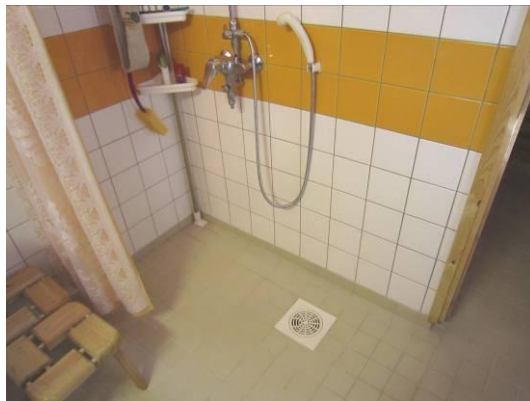
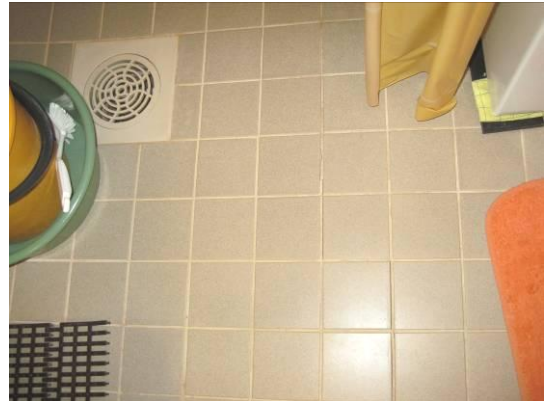
Kylpyhuoneiden alkuperäisenä lattiapinnoitteena on oranssi muovimatto. Alkuperäisiä muovimattoja on yhteensä 5 huoneistossa, lisäksi ainakin 24 huoneistossa alkuperäinen muovimatto on jätetty vedeneristeeksi laatoituksen alle remontin yhteydessä (kuva 2). Muovimatto saattaa olla laatoituksen alla useammassakin kylpyhuoneessa, mutta sitä ei kuntoarviomenetelmin voitu havaita. Muovimatto on käännetty seinälle seinälaatoituksen alle. Muovimatoissa havaittiin jonkin verran puutteita, kuten saumojen aukeamista ylösnostoissa. Yhdessä asunnossa matossa oli halkeamia lattiakaivon luona (kuva 1) ja yhdessä asunnossa muovimattoa oli paikkailtu suihkunurkassa omatoimisesti ilmastointiteipillä. Lähes kaikissa alkuperäisissä kylpyhuoneissa muovimatto on irronnut alustastaan pienellä alueella lattiakaivon ympärillä.

**Kuva 2.** Kuvissa näkyvän harmaan lattialaatan alla on poikkeuksetta alkuperäinen oranssi muovimatto, joka näkyy mm. kynnyksen luona.

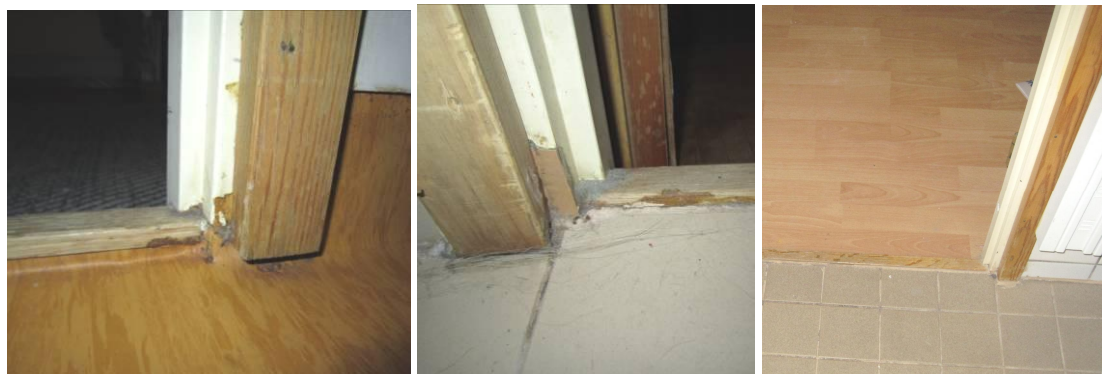
Kynnykset eivät sijaitse suihkuvesien välittömällä vaikutusalueella. Alkuperäisissä kylpyhuoneissa muovimatto yleensä nousee kynnyksellä riittävästi tiivistäen sen hyvin. Kynnykset ovat riittävän korkeita suhteessa kylpyhuoneen lattiapintaan suurimmassa osaa asunnoista. Joissakin remontoiduissa asunnoissa kynnyksen korkeus on melko niukka, muutamassa kynnys on lähes lattiantasossa. Yhdessä asunnossa vaihdettiin kylpyhuoneen ovea, ja tarkastushetkellä kynnys puuttui kokonaan. Suurimmassa osassa kylpyhuoneita on puinen kynnys, joka ulottuu lattiapäällysteen pintaan asti (kuva 4).

**Kuva 3.** Vasemman puoleisessa kuvassa on alkuperäisen kylpyhuoneen kynnyks. Kaksi muuta kuvaa ovat kylpyhuoneista, joista laatoituksen alle jätetty muovimatto. Näissä kynnyksen korkeus on niukka.

Nykyisten suositusten mukaan vedeneristeen ylösnoston tulisi olla kynnyksen kohdalla 15 mm kylpyhuoneen lattiapinnasta, mikä tulee huomioida, kun kylpyhuoneissa tehdään remonttia ja kynnykset uusitaan. Kynnykset voidaan toteuttaa luiskaamalla esimerkiksi liikuntarajoitteisten asukkaiden kylpyhuoneissa. Lisäksi lattian kaatojen tulee olla riittävät.

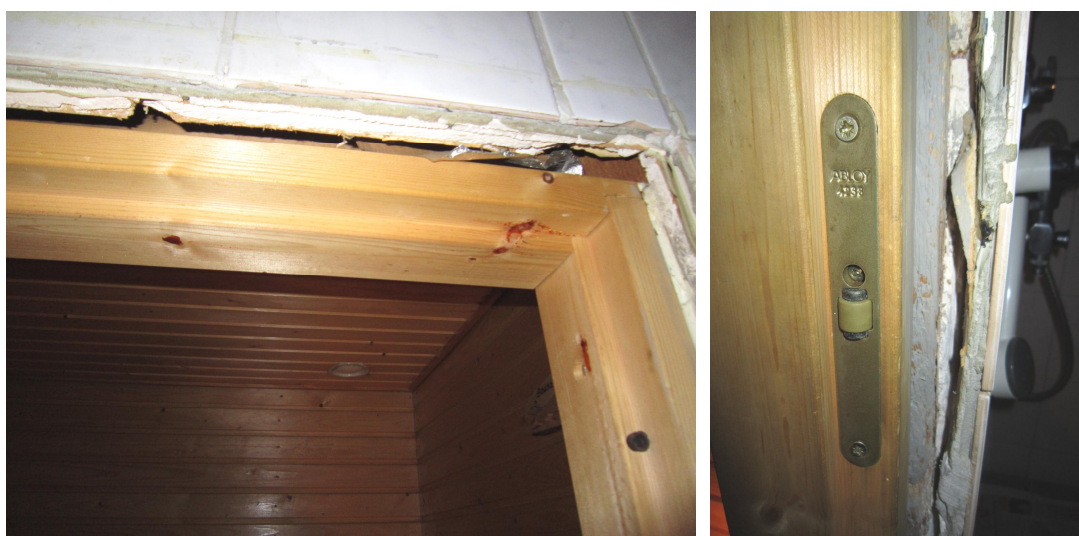
Yhden kylpyhuoneen asukas oli remontoanut itse. Ei ole tietoa, onko uudet pintamateriaalit asennettu vanhojen päälle. Kylpyhuoneen saunan oviaukkoa ei oltu tiivistetty (kuva 4). Seinärakenteen kosteusrasitus voi olla suuri, koska se sijaitsee suihkunurkassa roiskevesialueella. Suihkusekoittaja on kiinnitetty kyseiseen levyseinään. Kylpyhuoneen seinissä havaittiin laajoja kopoalueita. Kylpyhuoneessa tulisi tarkastaa seinä- ja lattiarakenteiden vedeneristys.

**Kuva 4.** Saunan oviaukko on tiivistämättä lattianrajaan asti. Oikeanpuoleisessa kuvassa näkyy seinärakenteessa käytettyjä materiaaleja.

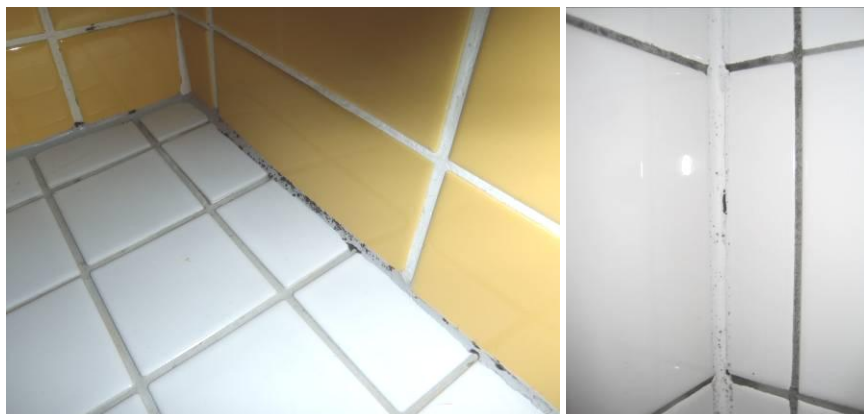
Kylpyhuoneiden nurkissa on silikonisaumaus. Kylpyhuoneiden suihkunurkan saumoissa havaittiin muutamissa asunnoissa mikrobikasvua sekä epätiiviyttä, kuten reikiä ja rakoja (kuva 5).

**Kuva 5.** Suihkunurkan alaosassa silikonisauma oli joissakin asunnoissa likaantunut ja saumoissa oli mikrobikasvustoa. Silikonisaumoissa havaittiin jonkin verran reikiä tai rakoja (oikean puoleinen kuva) .

Ikääntyessään silikonit kovettuu ja kutistuu, jolloin etenkin leveisiin silikonisaumoihin syntyy halkeamia tai silikonit irtoaa vastepinnoista. Silikonisaumoissa joskus ilmenevä mikrobikasvusto tai värjäytymä johtuu usein sauman pinnalla olevasta epäpuhtaudesta. Vähäisestä mikrobikasvustosta tai värjäytymisestä on lähinnä ulkonäöllistä haittaa eikä se edellytä rakenteen toimivuuden kannalta toimenpiteitä. Silikonisaumojen uusiminen on suositeltavaa tehdä, kun saumoja ei saada enää puhdistetuksi tai saumassa on muita vaurioita. Silikonissa oleva homeestoaine vanhenee nopeimmillaan muutaman vuoden kuluessa, jolloin niiden pinnoille voi muodostua mikrobikasvua helpommin. Silikonisaumojen uusittaessa on varottava vedeneristeen vaurioittamista vanhan silikonin poistamisen yhteydessä, joten saumojen uusiminen suositellaan tehtäväksi esimerkiksi huoltomiehen toimesta.

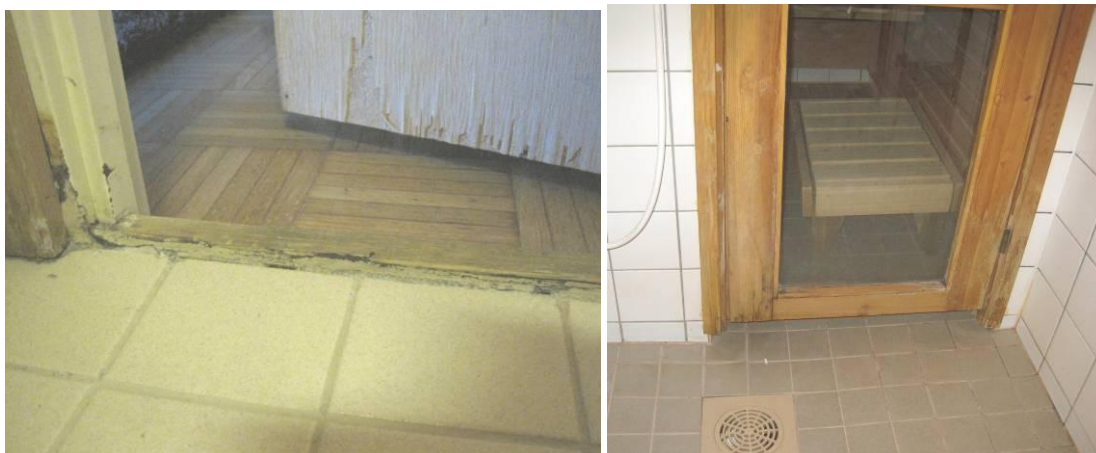
Alkuperäinen kylpyhuoneen ovi on puinen, viilupintainen ovi. Alkuperäisissä kylpyhuoneissa oven alaosassa oli merkkejä kosteusrasituksesta, kuten lakkauksen irtoamista ja oven alareunan turpoamista (kuva 6). Remontoiduissa kylpyhuoneissa ovet oli

**Kuva 6.** Alkuperäiset kylpyhuoneiden ovet olivat usein alareunastaan turvonneita ja niiden lakkaus irtoili. Oikean puolimmaisessa kuvassa saunan ovi.

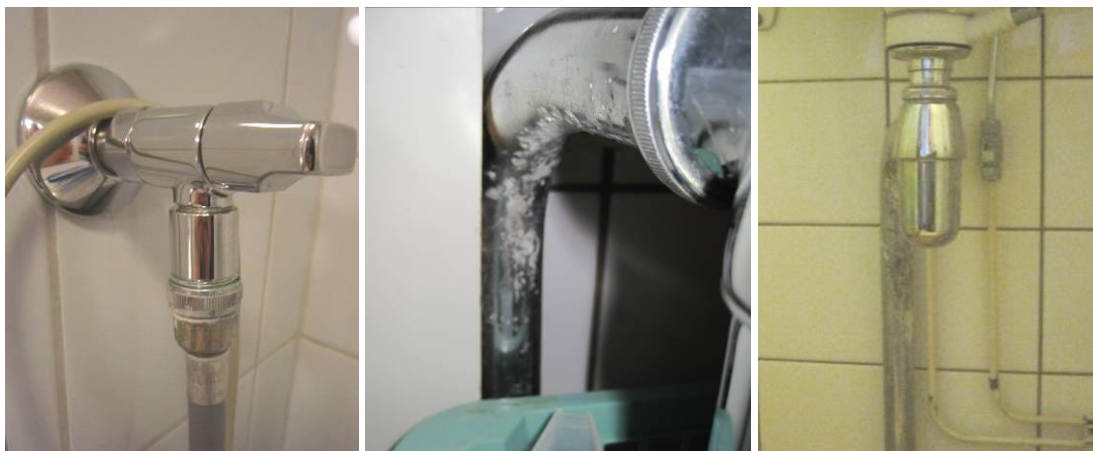
Yhdessä kylpyhuoneessa käsienpesualtaan poistoputki tiputtelee toisinaan vettä. Poistoputkissa ja hajulukoissa havaittiin usein vaaleaa hapertumaa tai syöpymää. Samoin joissakin, ilmeisesti alkuperäisissä pesukoneen venttiileissä havaittiin vaaleaa kalkkeumaa (kuva 7). Yhdessä asunnossa pesuallas on haljennut siten, että siinä on reikä. Pesuallas tulisi vaihtaa välittömästi uuteen. Tarkemmat tiedot vesikalusteista löytyvät liitteistä 3 ja 4.

*Kuva 7. Vasemman puoleisessa kuvassa on pesukoneen liitäntäventtiili, jossa havaittiin vaaleaa kalkkeumaa. Pesualtaan poistoputkissa (kuvat oikealla) havaittiin syöpymää.*

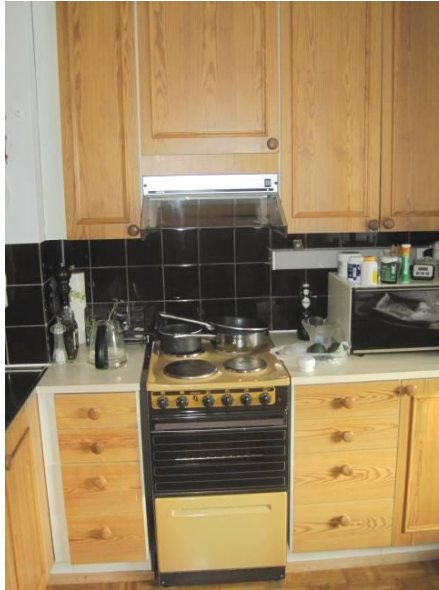
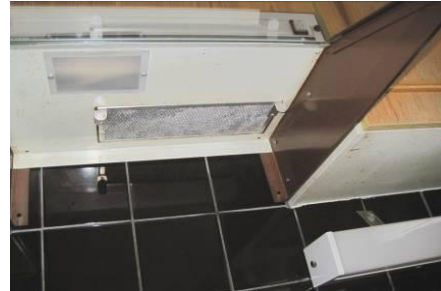
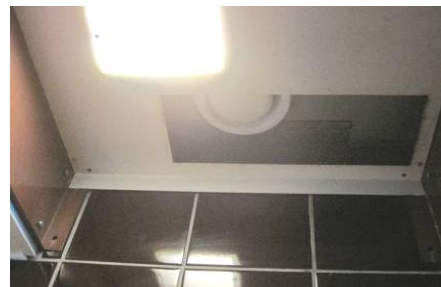
Yli puolessa As Oy Vanha Kaarelantie 7 keittiöissä oli asennettuna alkuperäinen liesikupu. Asunnoissa, joissa keittiö on remontoitu, on myös liesikupu vaihdettu uuteen. Muutamassa remontoitussa keittiössä on aktiivihiilisuodattimella varustettu liesikupu. Yhdessä asunnossa puuttui sekä liesikupu että poistoilmakanavan venttiili. Kuvassa 8 on tyypillinen alkuperäiskunnossa oleva keittiö.

**Kuva 8.** Keittiön poistoilmaventtiili sijaitsee suoraan liesikuvun metallisuodattimen takana.
