# Kuntoarvio RS<sup>15</sup>

Rakennustekniikka, LVI- ja sähköjärjestelmät

**Jukolan Juhani**

Tarkastuspäivä 26.5.2017 | Raportointipäivä 3.7.2017

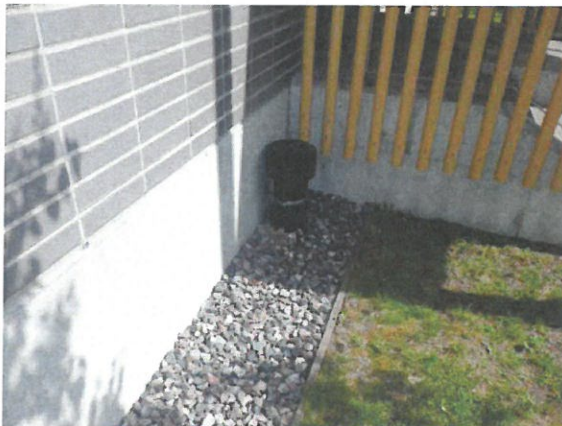
1. Vierustan sorastusta.

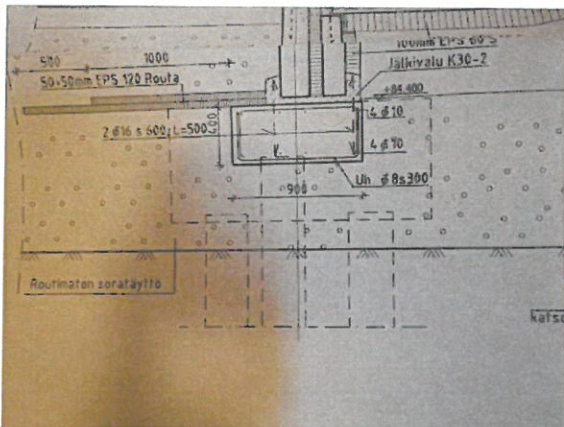
## 2. Perustusleikkausta

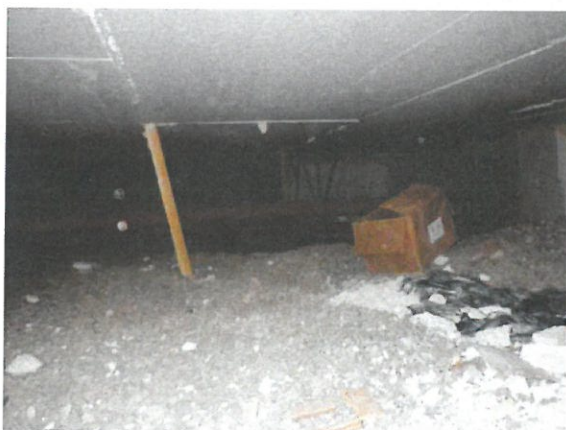
Ryömintätilan tuuletuksessa ei havaittu huomautettavaa. Ryömintätilan maanpinnalla on karkeaa maa-ainesta. Ei huomautettavaa. Ryömintätilassa havaittiin rakennusjätettä. Ryömintätilassa olevat maanvastaaiset maakosteutta kestävämmät orgaaniset materiaalit ja rakennusjätteet voivat aiheuttaa tiloihin hajuhaittaa ja ilmaan epäpuhtauksia.

### 3. Rakennusjätettä ryömintätilassa

- Rakennusjätteen poistaminen ryömintätilasta.

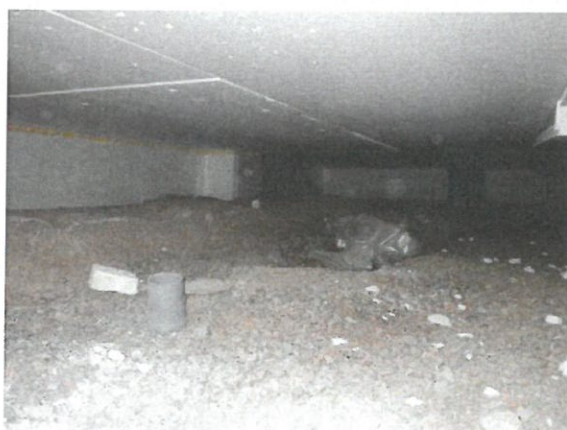
#### 4. Yleiskuvaa ryömintätilasta

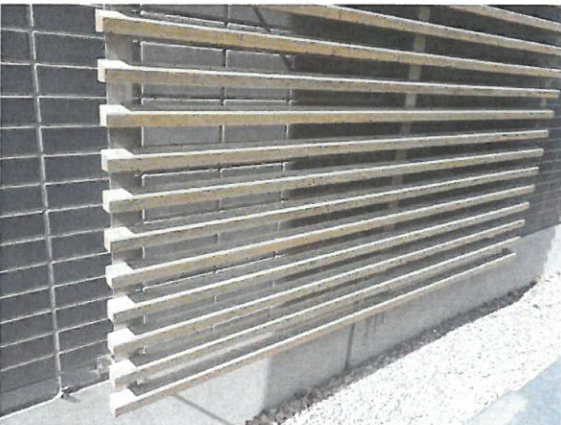
Ulkoverhouksessa ei havaittu puutteita tai vaurioita. Ei toimenpiteitä. Tien puolelle julkisivun täydentävänä osana on vaakarimoitus, joka on maalauksen tarpeessa.

9. Vaakarimoitusta

- Vaakarimoituksen huoltomaalaus

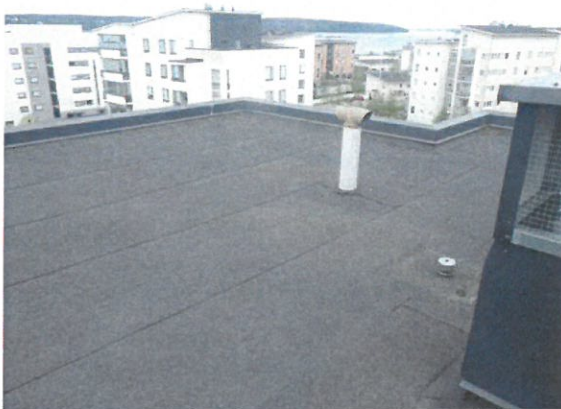
Vesikatolla ei havaittu huomautettavaa.

10. Vesikattoa

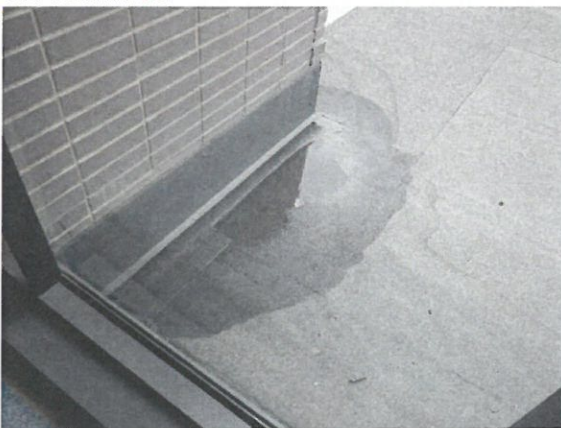
Pääsisäänkäynnin yläpuolella oleva kattolippa on toteutettu siten, että siihen tuleva vesi ei kaikilta osin poistu katolta. Katteelle siis lammikoutuu vettä (ks. valokuva). Taloyhtiön edustajien kertoman mukaan lammikoitumiskohdalla on joskus myös päässyt kulkeutumaan vettä rakenteisiin.

Sisäpuolelta avattiin sisäkattolevyä, jonka alla on nähtävissä kosteusjäljet. Tarkastuskierroksen jälkeen taloyhtiön edustaja esitti sähköpostin välityksellä valokuvia kuinka vesisateella sisäänkäynnin lipan kautta kulkeutuu edelleen vettä katon alle ja vesi valuu seinäpintaa pitkin.

12. Vettä lammikoituu sisäänkäyntilipalle

- Sisäänkäyntilipan korjaus siten, että lipalle ei lammikoidu vettä ja että vesi ei pääse kulkeutumaan reuna-alueilta seinälle eikä rakenteisiin. Toimenpide ei ole PTS:ssä, sillä toimenpide voidaan katsoa kuuluvan 10-vuotisvastuun piiriin.
