## 5 LVI-JÄRJESTELMIEN KUNTOARVIO

## 6 SÄHKÖJÄRJESTELMIEN KUNTOARVIO

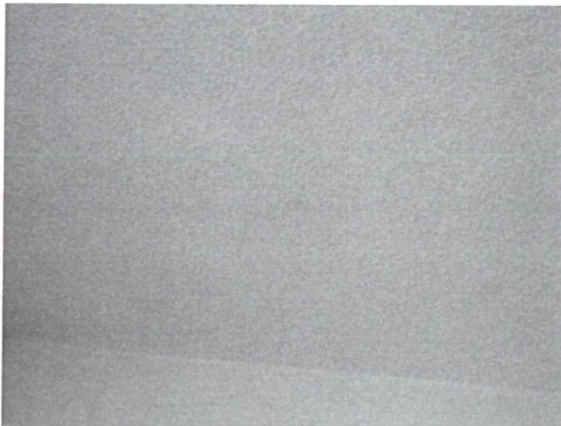
Tarkastuksen yhteydessä kylpyhuoneissa ei havaittu merkittävää korjaustarvetta. Teknisenä käyttöikäenä käytetyille ratkaisuille (vedeneriste + laatta) pidetään yleisesti n. 30 vuotta (KH-90-00403 Kiinteistön tekniset käyttöiät ja kunnossapitojaksot). Asunto 35:n keittiön katossa on havaittavissa kosteusjälkiä, joiden syytä ei saatu varmuudella selville. Jäljet olivat pintakosteudentunnistimella arvioituna kuivia. Jäljet voivat olla peräisin ontelolaattojen rakennusaikaisista ns. ontelovesistä. Jälkiä on syytä tarkkailla ja mikäli jäljet muuttuvat / suurenevät, on niiden aiheuttaja pyrittävä selvittämään.

13. Kosteusjälki asunnon 35 katossa

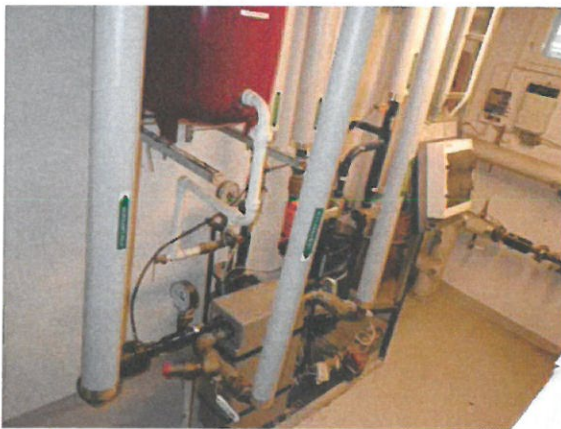
Lämmönsiirtimet ovat tyydyttävässä kunnossa eikä niissä ei havaittu vuotoa.

14. Lämmönsiirrinpaketti.

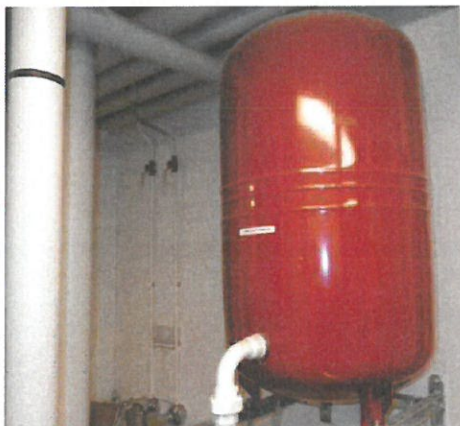
Lämmönjakelun toimilaitteet ovat havaintojen mukaan toimivassa kunnossa. Lämpöjohdoissa ei saadun tiedon mukaan ole ollut vuotoja. Linjaventtiilien tekninen käyttöikä on noin 30 vuotta. Lämmityksen perussäätöä suositellaan 15 - 20 vuoden välein tai jos tilojen väliset lämpötilaerot ovat vähintään 3 °C.

16. Paisunta-astia.

- Lämmönjakelun toimilaitteita, kuten kiertovesipumput, uusitaan tarpeen mukaan huoltotoimenpiteenä.
- Lämmityksen perussäätö (= lämmitysverkoston tasapainotus), varaus.

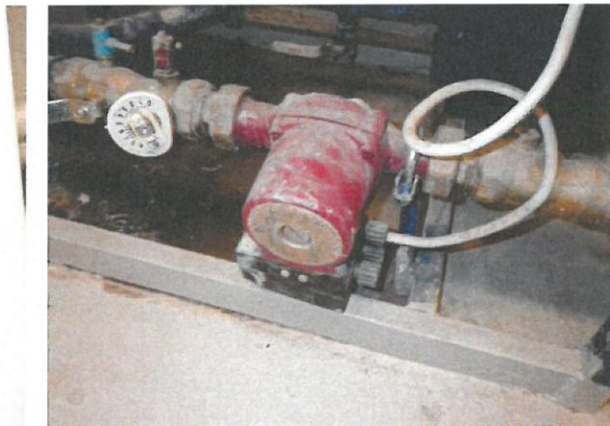
17. Kiertovesipumppu.

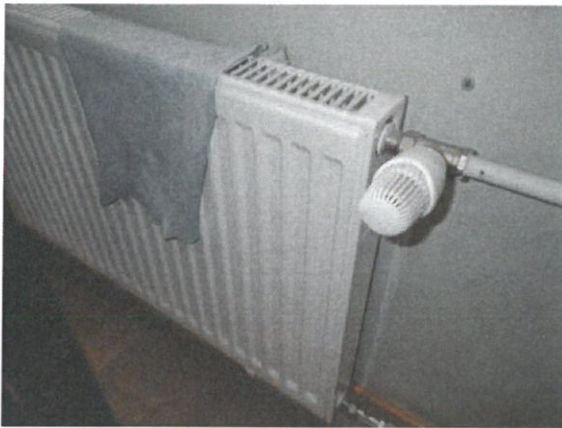
Patteriventtiilit ovat alkuperäiset ja mallia Oras. Patteriventtiilien tekninen ja taloudellinen käyttöikä on 20 - 25 vuotta.

18. Termostaattinen patteriventtiili.

- Patteriventtiilejä uusitaan tai kunnostetaan toistaiseksi tarpeen mukaan.

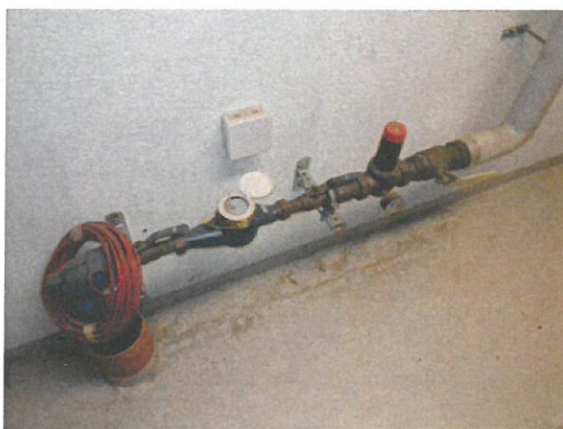
Veden painetta rajoitetaan vakiopaineventtiilillä. Vakiopainesäädin oli asetettu avoon 2,5 bar, mittari näytti kuitenkin noin 5,8 bar.

19. Päävesimittari ja vakiopainesäädin.

Joissakin asunnoissa on esiintynyt putkien "paukkumista" rakenteiden sisällä. Asunnossa 5 tämä havaittiin paikan päällä. Asunnossa 19 keittiön kylmävesijohtoon on asennettu paineentasaus. Paineeseen liittyvät äänet ja ongelmat sekä siihen liittyvät mahdolliset toimenpiteet suositellaan tutkittavaksi erillisellä tarkastuksella. Syy saattaa myös johtua viallisesta vakiopainesäätimestä.

- Vakiopainesäätimen tarkastus.

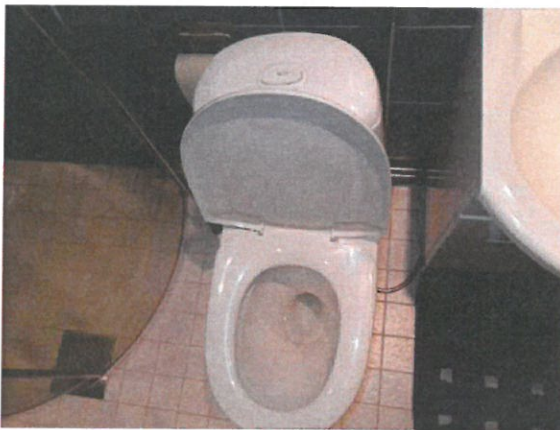
Vesi- ja viemärikalusteet ovat havaintojen mukaan vähintään tyydyttävässä kunnossa.

21. WC-istuin 2-painikehuuhtelulla.

- Vesi- ja viemärikalusteita uusitaan toistaiseksi tarpeen mukaan yksitellen tai esimerkiksi kylpyhuoneremonttien yhteydessä.

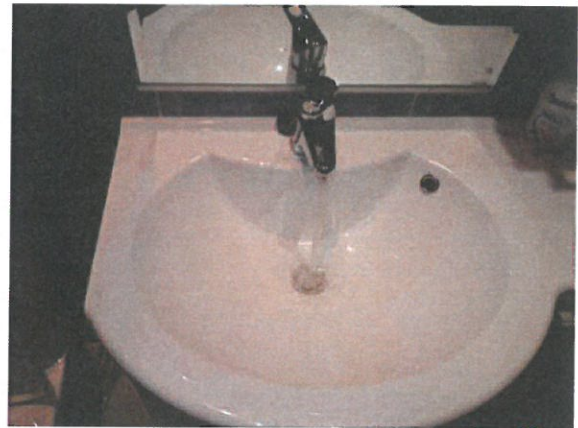
22. Käsihana rajoittimella.

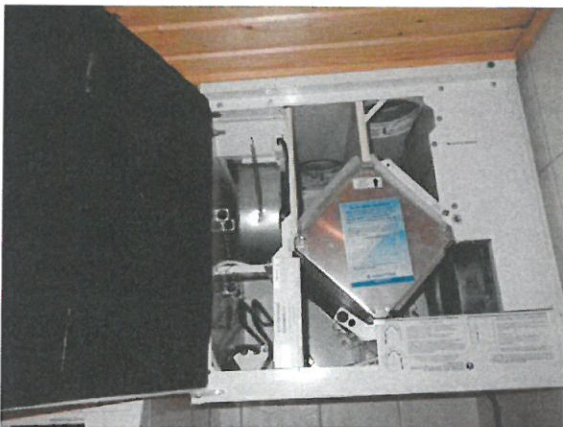
Ilmanvaihdossa on lämmön talteenotto (kuutio).  
Ilmanvaihtokoneet ovat havaintojen mukaan hyvässä kunnossa.

23. Asunnon ilmanvaihtokone.

- Ilmanvaihtokoneita, niiden osia tai putkistovarusteita uusitaan toistaiseksi tarpeen mukaan huoltotöinä.

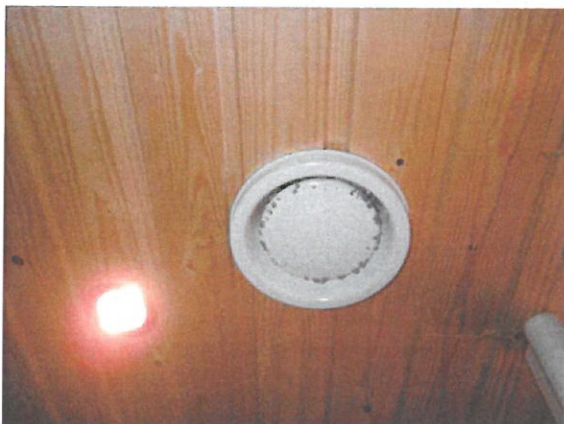
Ilmanvaihdon päätelaitteet ovat koneellisen tulo- ja poistoilmanvaihtojärjestelmän venttiilejä. Venttiilit ovat hajottajia ja kartiomallisia poistoventtiilejä. Ilmanvaihdon päätelaitteet ovat toimivassa kunnossa.

25. Poistoilmaventtiili.

- Päätelaitteet puhdistetaan nuohouksen yhteydessä.

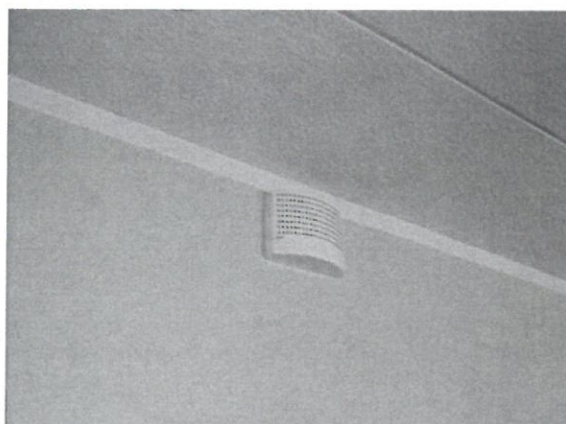
26. Tuloilmaventtiili.

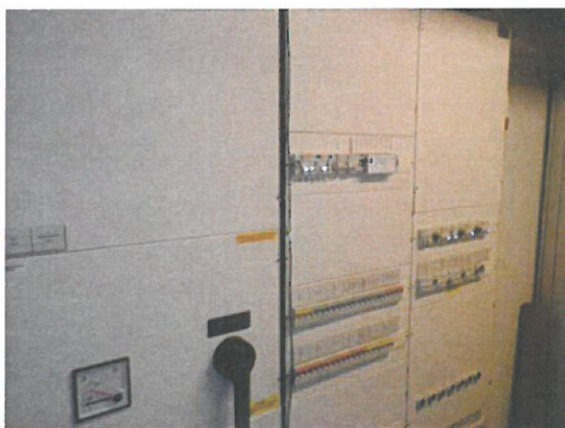
Pääkeskustila on merkitty asianmukaisesti. Tilassa on asianmukaisesti varastoidut varasulakkeet. Tilassa on asianmukaiset piirustukset laminoituna. Keskuksissa on vapaita varokepaikkoja mahdollisia laajennustarpeita varten.

32. Sähköpääkeskus

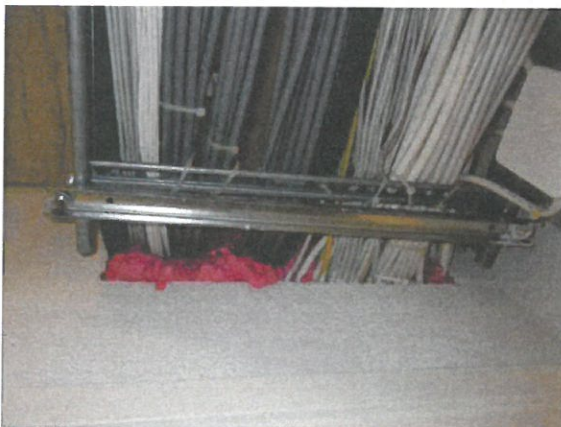
Tarkastuksen aikana havaitut paloalueiden väliset läpiviennit on tiivistetty asianmukaisesti.

38. Kaapeliläpiviennit

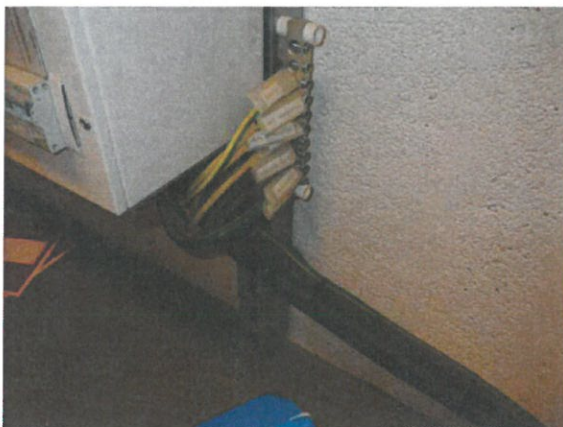
Maadoituksen tarkoitus on estää vaarallisten kosketusjännitteiden muodostuminen sähkölaitteiden vikatapauksissa. Maadoitukset takaavat sähköverkon vikavirralla luotettavan reitin ja varmistavat suojalaitteiden luotettavan ja nopean toiminnan. Päämaadoituskisko sijaitsee SPK-tilan seinällä. Merkinnot kaapeleihin on tehty kaapelimerkintäpannoin. LJK-tilassa taikka muuallakaan ei havaittu putkistomaadoitusta, merkintöjen ja maadoitusaavion mukaan tällainen on kuitenkin tehty. Asiasta ei saatu täyttä varmuutta.

42. Päämaadoituskisko.

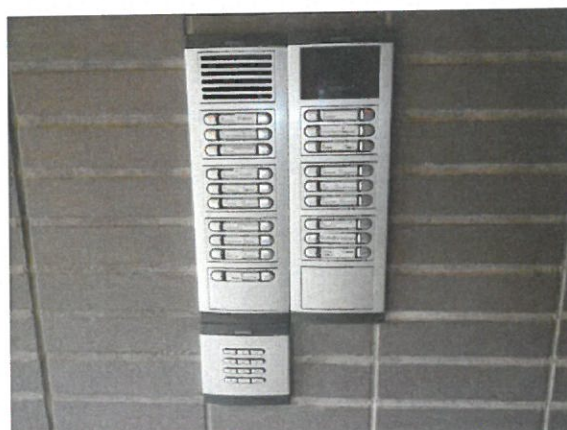
50. Ovipuhelinjärjestelmä

- Ovipuhelinjärjestelmän keskuslaitteiston uusiminen tulee vastaan jakson aikana.

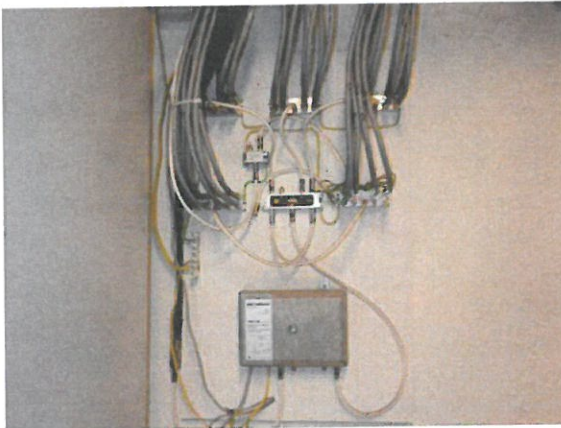
Kiinteistön yhteisantennijärjestelmä on liitetty kaapeli-tv -verkkoon. Antennijärjestelmä on muodoltaan nykyaikainen tähtiverkko. Antennijärjestelmä on hyvässä kunnossa eikä sille arvioida uusimistarvetta kuluvalle PTS-jaksolle.

52. Talovahvistin SPK-tilan seinällä.
